Verbetering van de kwaliteit van de Eemskanaaldijk

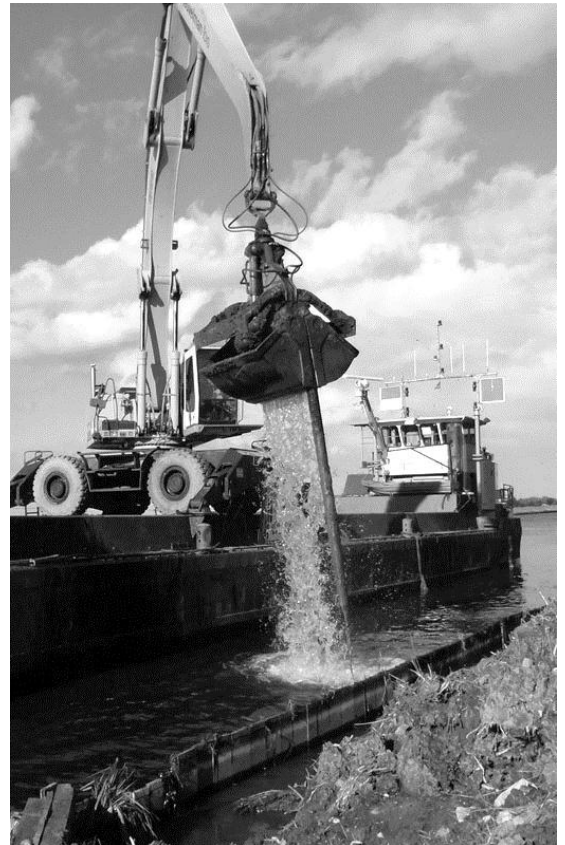
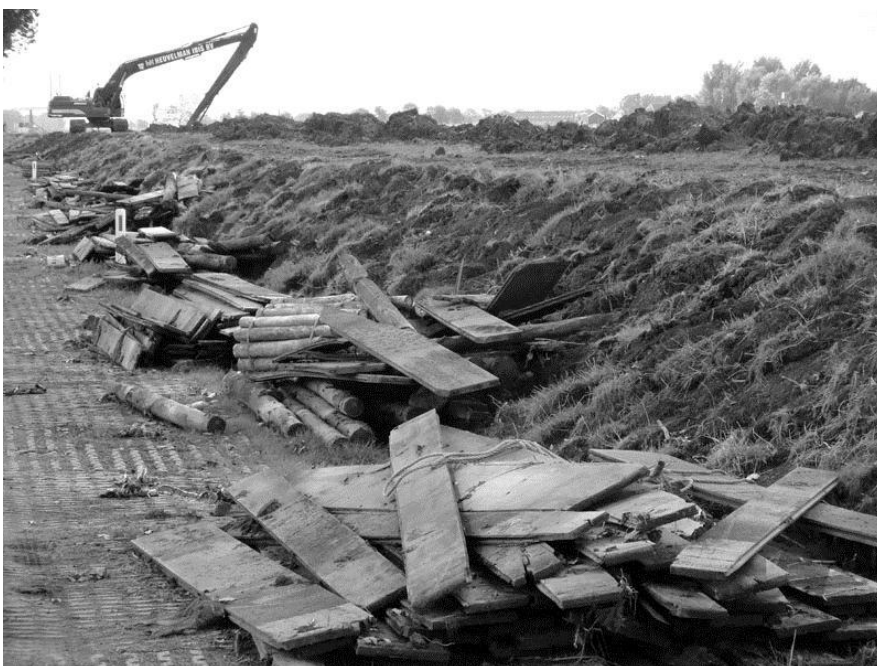
Mocht u de afgelopen maanden niet bij de dijk zijn geweest, dan ziet u aan de bijgaande foto's duidelijk dat er inmiddels hard werd gewerkt.

De oude beschoeiing is er met een kraan over een grote lengte tussen de aanlegplaats bij de Bloemhofbrug tot de opgang bij de Kanaalweg uitgetrokken. De kale kadekanten zijn vervolgens bedekt met grote verstevigingsmatten, bestaande uit drie verschillende lagen van kunststof doeken. Deze zijn verbonden door een rijshouten vlechtwerk. Deze matten zijn
